## Turvallisuustiedote

**SIB nro: 2019-07**

**Aihe: Purjelentokoneen kokoonpano – menettelyt, tarkastukset ja koulutus**

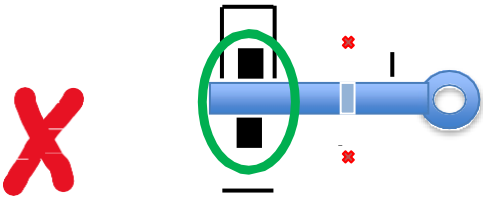
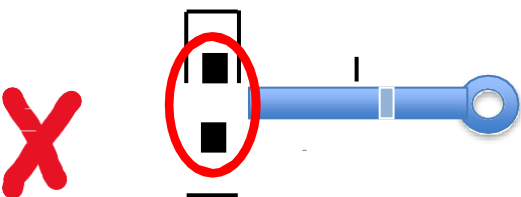
| <p>Kytetty, mutta <u>ei</u> varmistettu.</p> | <p>Kiinnitystappi liikkuu pois asennosta, johon se oli kytketty. Ohjain ei ole enää kytkettynä.</p> |

Kytkemisellä tarkoitetaan esimerkiksi, että kiinnitystappi työnnetään holkkiin. Tässä tilassa kytkennällä pystytään siirtämään voimaa, mutta tappi voi liikkua pois holkista, joten kytkentä ei ole varma. Kaikki kytkennät on kytkettävä ja varmistettava.

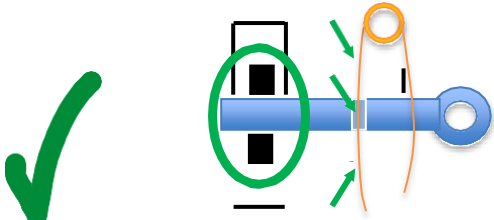
| | <p>Fokker-neula on työnnettävä sekä kehyksessä olevan reiän että tapissa olevan reiän läpi.</p> |
| <p>Kytetty ja varmistettu.</p> | |

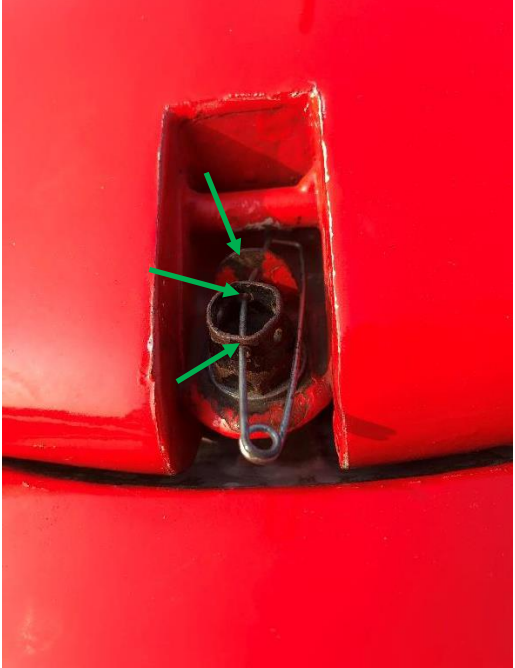
| | | <p>Pultti on kytkettävä ja varmistettava kiertymistä vastaan.</p> | |

Jotkin kytkennät on varmistettava kiertymistä vastaan. Tämä tehdään useimmiten käyttämällä kruunumutteria ja Fokker-neulaa. Neulan tappi on työnnettävä mutterin kahden uran ja pultissa olevan reiän läpi.

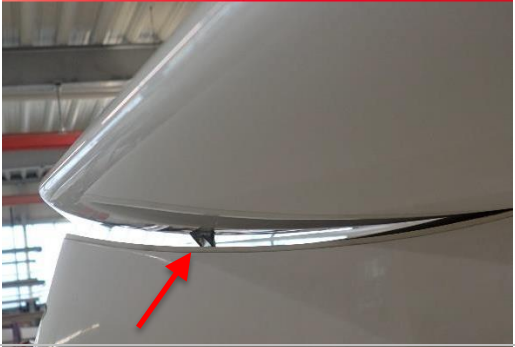
| | | <p>Korkeusvakain on kytketty takimmaiseen liitoskohtaan, mutta etummaista liitoskappaletta ei ole kytketty.</p> | |

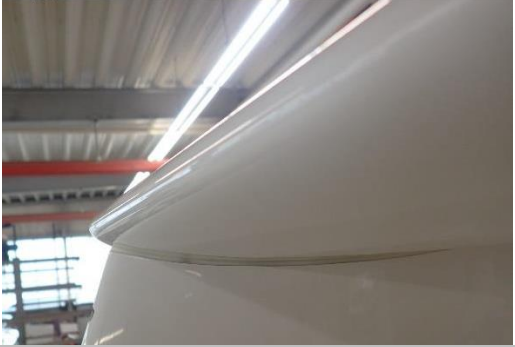
| | | <p>Oikein kytketty korkeusvakain.</p> | |

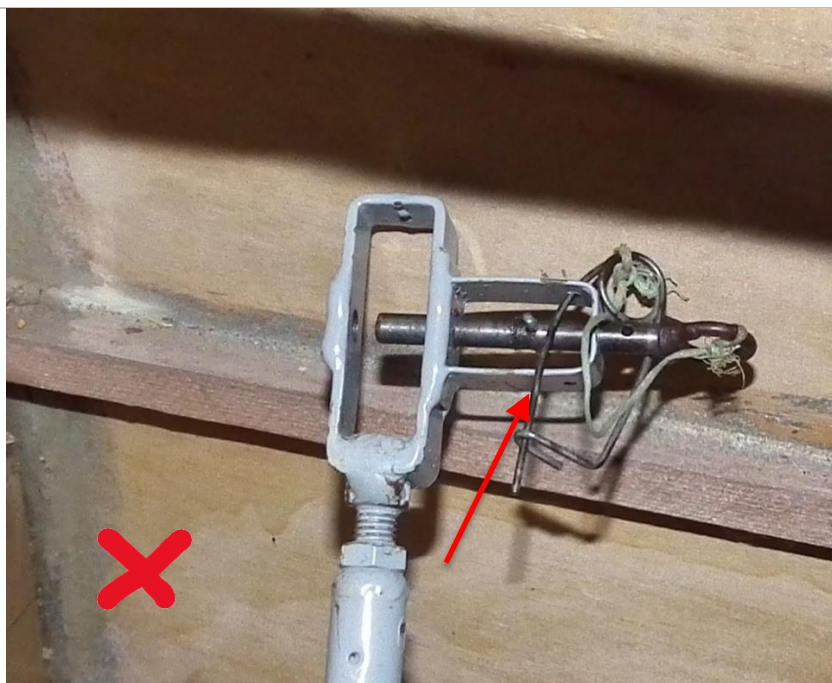
Alla olevassa esimerkissä esitetään siivekkeen kytkentä, joka on tyypillinen vanhoille purjelentokoneille, joissa ohjaimet kytketään manuaalisesti. Tässä tapauksessa kytkentä tehtiin kokoonpanon aikana, mutta sitä ei varmistettu kunnolla. Kolmen lyhytkestoisen lennon jälkeen kiinnitystappi liikkui pois asennosta, johon se oli kytketty. Ohjaaja menetti koneen hallinnan ja kuoli maahansyöksyssä.

Kytkeä ei ollut varmistettu. Fokker-neula oli laitettu läpi ainoastaan yhdestä kehyksen reiästä muttei tapin reiästä eikä kehyksen alemmasta reiästä. Näin ollen tappi pääsi liikkumaan vapaasti, ja ohjaimen kytkentä pääsi irtautumaan.

Kiinnitystappi varmistetaan työntämällä Fokker-neula läpi kaikista kolmesta reiästä.

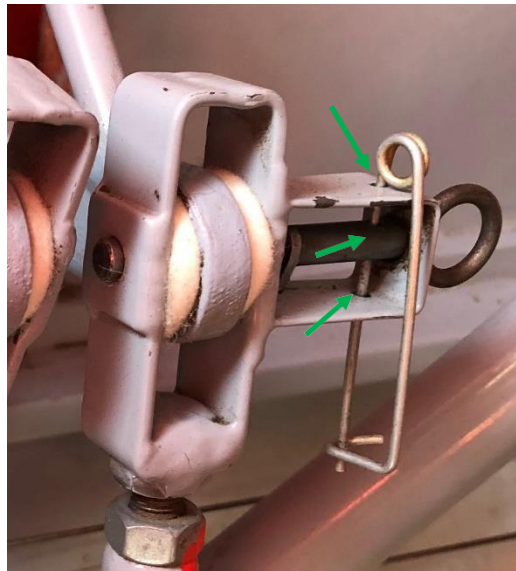
Suora ja taipumaton neula tukee käytössä parhaiten.

*Huomautus: KytKentöjä, joita ei ole varmistettu kunnolla, ei voi havaita ohjainten varmistustarkastuksessa. Kunnollinen varmistus voidaan tarkastaa vain manuaalisesti kääntämällä, vetämällä tai ravistamalla kiinnitystappia ja tarkastamalla sen jälkeen kytkennät silmämääräisesti.*

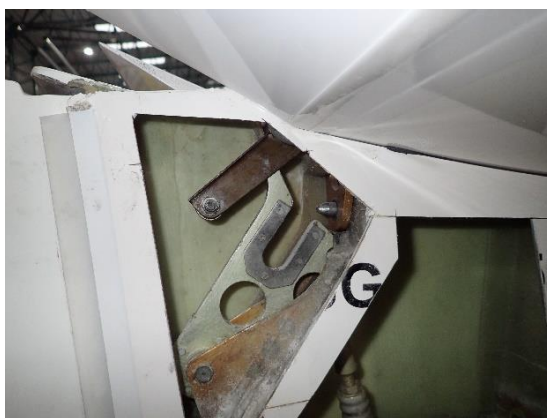
Korkeusperäsimen ohjaimen kytkennässä käytetään samanlaisia rakenteita. Alla olevissa kuvissa on esimerkki väärin kootusta korkeusvakaimesta, joka aiheutti kuolemaan johtaneen onnettomuuden. Virheellinen kokoonpano johtui luvattomasta muutoksesta, jolla oli pyritty helpottamaan kokoonpanoa. Muutostyötä ei ilmeisesti ollut kirjattu mihinkään.

Irronnut korkeusperäsimen ohjain

*Huomautus: Esimerkkeinä mainitut kokoonpanovirheet voidaan tavallisesti havaita edellä kuvatulla tavalla asianmukaisesti tehdyssä ohjainten varmistustarkastuksessa.*

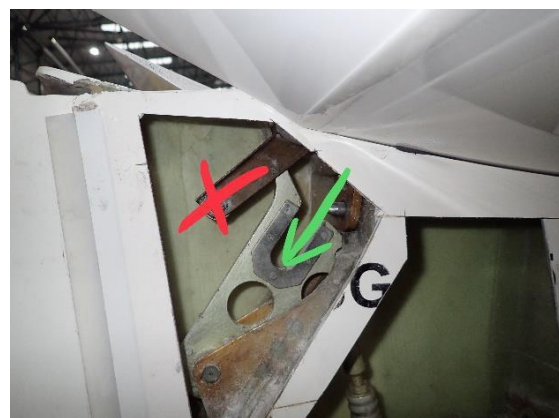
Irronnut korkeusperäsimen ohjain

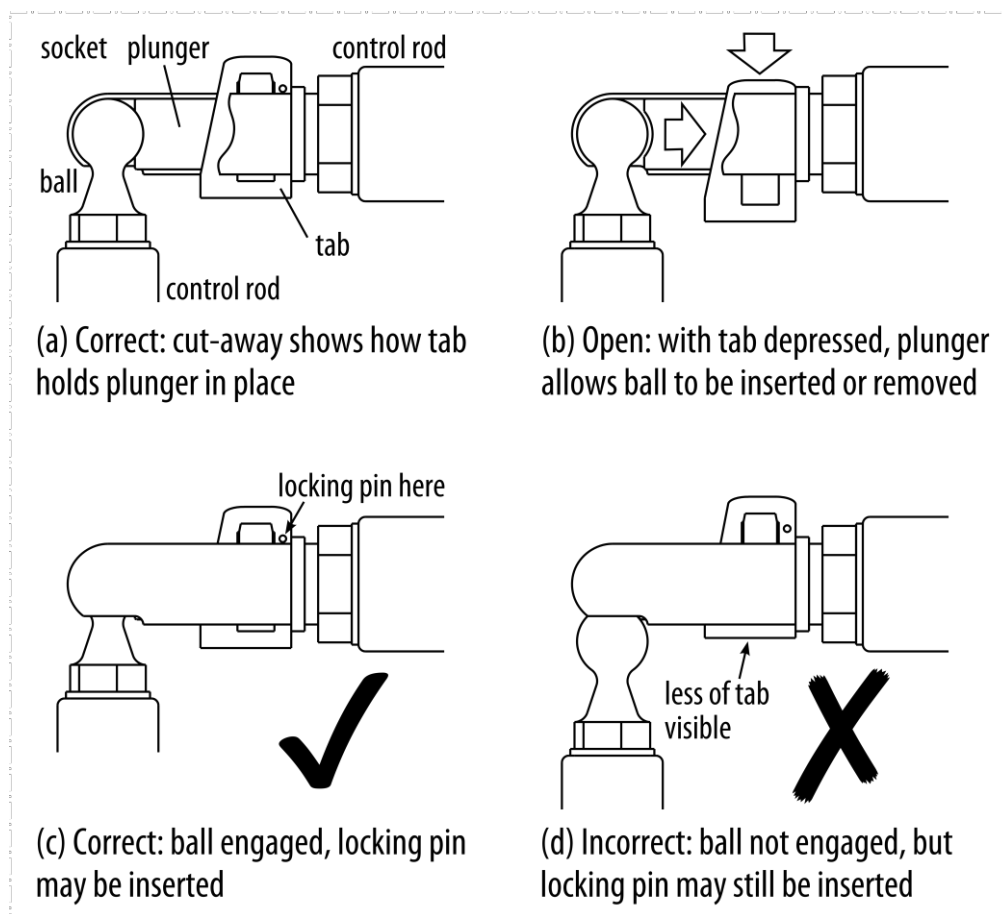
| sivu 7, kuva: | |

L'Hotellier-kytkennöissä pallo on kytkettävä kunnolla nivelkuppiin. Kytkentä varmistetaan jousikuormitteisella levyllä, joka on painettava pois tieltä kytkennän tekemiseksi. Kun levy on paikallaan, näkyviin tulee reikä, jonka avulla lukitussocka/-tappi voidaan asentaa kytkennän varmistamiseksi. Jos socka ei ole paikoillaan, ohjainten kytkentä voi irrota lennon aikana. Valitettavasti levyn saa samaan asentoon, vaikka pallo ja nivelkuppi olisivat täysin erillään. Vaikka pallo lukitaan tällöin ulos kupista, se voi joissain tapauksissa olla sen verran kosketuksessa, että ohjain vaikuttaa olevan kytketty. Vaikka socka saadaan paikoilleen, ei ole varmaa, että kytkentä on tehty kunnolla.

| a) Correct: cut-away shows how tab holds plunger in place | a) Oikein: poikkileikkaus osoittaa, miten levy pitää luistia paikoillaan. |
| b) Open: with tab depressed, plunger allows ball to be inserted or removed | b) Avoinna: kun levy on painettu alas, luisti päästää pallon nivelkuppiin tai siitä pois. |
| c) Correct: ball engaged, locking pin may be inserted | c) Oikein: pallo on kytketty, sokka voidaan työntää paikoilleen. |
| d) Incorrect: ball not engaged, but locking pin may still be inserted | d) Väärin: palloa ei ole kytketty, mutta sokka voidaan silti työntää paikoilleen. |

On äärimmäisen tärkeää tarkastaa, että pallo ja nivelkuppi on kytketty oikein. Se voi olla vaikeaa, jos paikka on ahdas tai valaistus huono; taskulampusta ja peilistä tai puhelimen kamerasta voi olla apua.

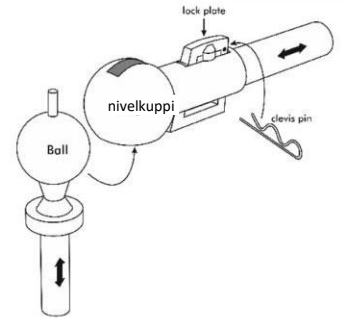
| | <p>Uudemmissa l’Hotellier-lukoissa on pallon päällä tappi, joka tulee näkyviin nivelkupin ulkopuolella, kun pallo on kunnolla kupissa. Tappi voidaan myös tarkastaa kokeilemalla käsin. Kytkeä on silti varmistettava.</p> |

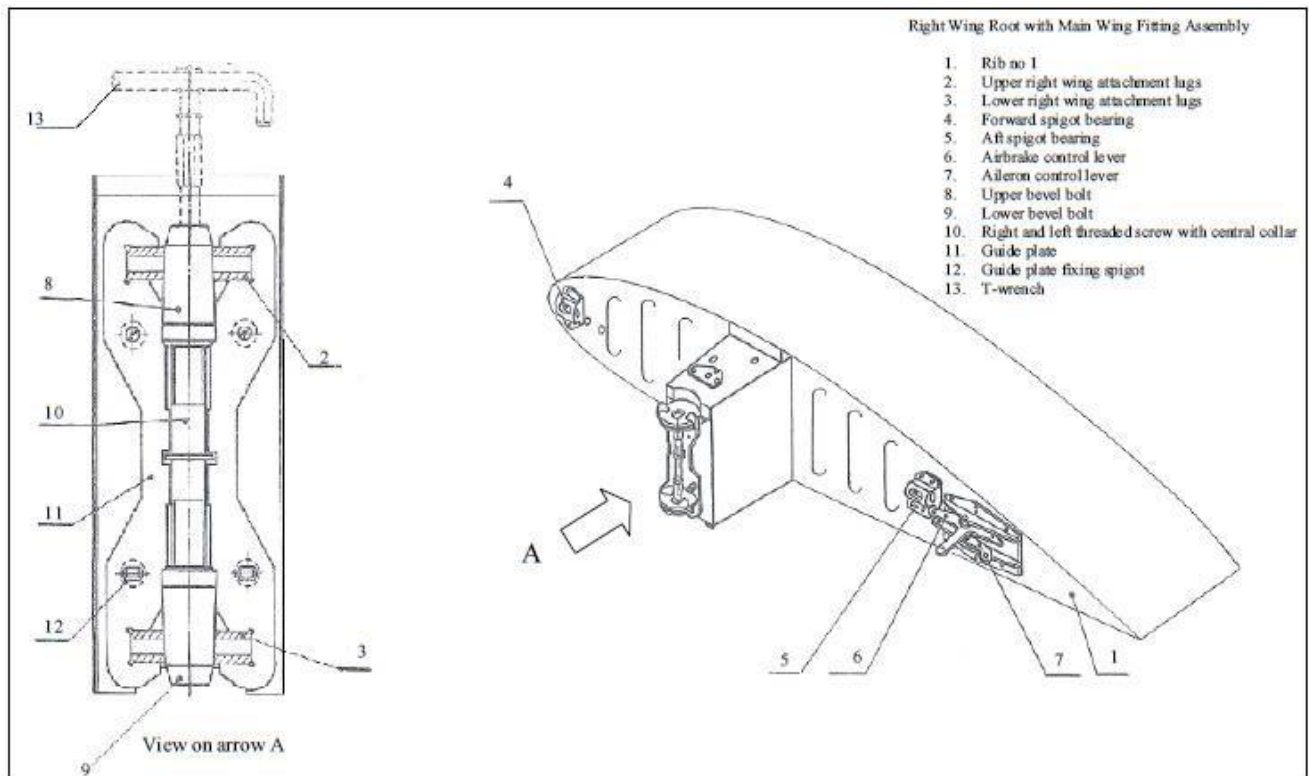
| sivu 9, kuva: | |

Useimpien purjelentokoneiden siiven päätapit ovat pyöreitä ja tasapaksuja, mutta esimerkiksi Foka-, Cobra-, Bocian-, Jaskółka-, Schempp-Hirth SHK- ja Austria-purjelentokoneissa käytetään laajenevia tappeja/kartioita, jotka on kiinnitettävä täsmälleen lentokäsikirjan ohjeiden mukaisesti. Jos tappi/kartio ei ole oikein paikoillaan, siivet voivat taittua ja irrota rungosta. Joissakin purjelentokoneissa voi olla hyvin vaikea nähdä, onko liitos tehty oikein, ellei sitä varten ole tehty tarkastusaukkoja.

Esimerkki laajenevasta päätapista siiven kytkennässä.

| Right Wing Root with Main Wing Fitting Assembly | Oikean siiven tyvi ja pääsiiven kiinnitys |

*Huomautus: Jos purjelentokoneessa käytetään siiven kytkennässä laajenevia päätappeja, kokoonpanoa olisi harjoitettava sellaisen henkilön valvonnassa, joka on perehtynyt kyseiseen purjelentokonetyyppiin.*
